**RAPPORT D'ENQUÊTE FERROVIAIRE**  
**R02D0069**

**DÉRAILLEMENT EN VOIE PRINCIPALE**

**CANADIEN NATIONAL**  
**TRAIN DE MARCHANDISES N° M-353-21-02**  
**POINT MILLIAIRE 117,68 DE LA SUBDIVISION JOLIETTE**  
**L'ASSOMPTION (QUÉBEC)**  
**LE 3 JUILLET 2002**

Rapport numéro R02D0069

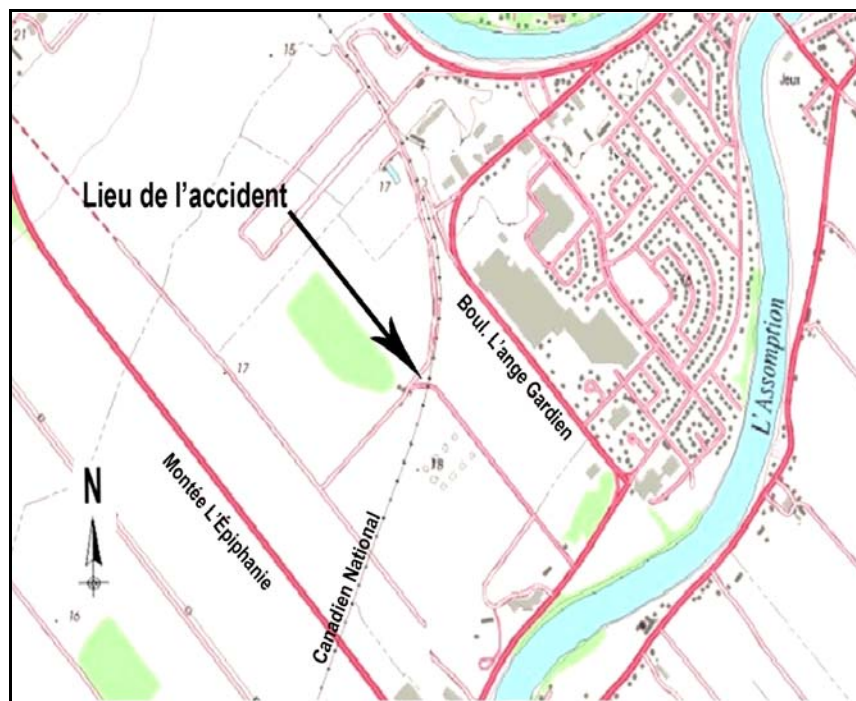
Figure 1. Lieu de l'accident

Le déraillement s'est produit dans une courbe à droite de 2 degrés, dans un secteur où la voie descendait une pente de 0,1 pour cent dans le sens d'avancement du train (voir la figure 1). À environ 100 pieds au nord du passage à niveau privé du point milliaire 117,69, on a relevé des marques de roues sur la structure de la voie (traverses et ballast). Sur une distance de 600 pieds vers le nord à partir des marques de roues, du côté ouest de la voie, les traverses étaient en faux équerage et les anticheminants du rail sud s'étaient éloignés de deux pouces par rapport aux traverses. On n'a relevé aucun signe de cheminement du rail du côté est de la voie.
